# zum Nachweis des Brandverhaltens nach DIN 4102-1

**Aktenzeichen:** FLT 3701619

**Probenmaterial:** Unbeschichtetes Gewebe aus Polyester, bezeichnet als "BacklitTex 116 DLUV M W FR".  
(Einzelheiten siehe Blatt 2)

**Prüfgegenstand des Auftrages:** Prüfung auf Schwerentflammbarkeit  
(Baustoffklasse B1) nach DIN 4102-1

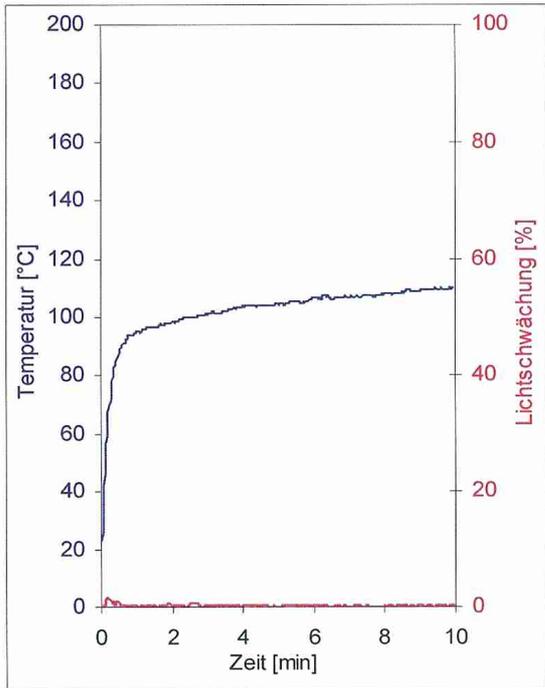
Probekörper A

Bild 1  
Zeitlicher Verlauf der Rauchgastemperatur  
und der Rauchdichte

36	Diagramm auf Bild Nr.	1	3	-	-	
37	<u>Bemerkungen:</u> Zeile 13: Dauer des Weiterbrennens von Probeteilen auf dem Siebboden von < 20 Sek. führt nicht zur Beurteilung "brennend abfallend/ abtropfend." Zeile 32: Auf Grund der verbliebenen Restlänge von > 45 cm konnte auf weitere Versuche verzichtet werden. (DIN 4102-16:2015-09, 5.2 b)).

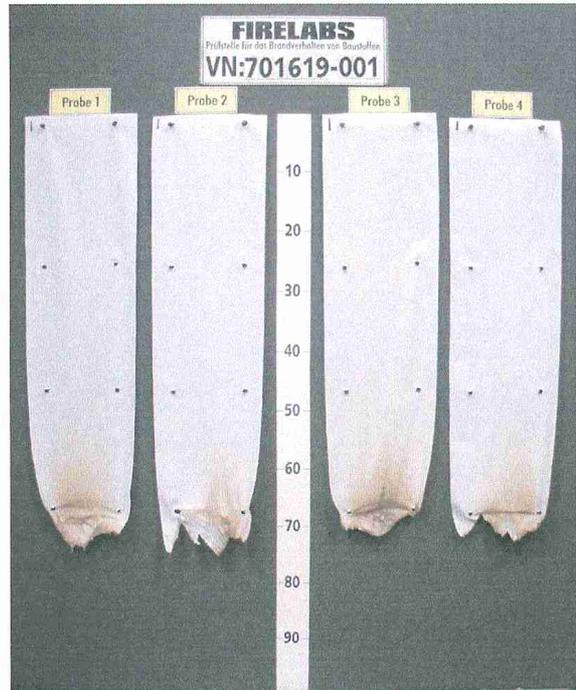
Bild 2  
Aussehen des Probekörpers nach dem  
Brandversuch

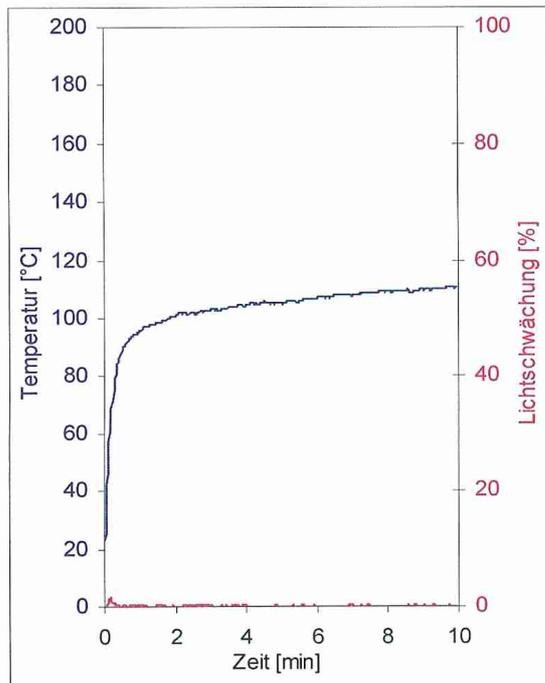
Probekörper B

Bild 3  
Zeitlicher Verlauf der Rauchgastemperatur  
und der Rauchdichte

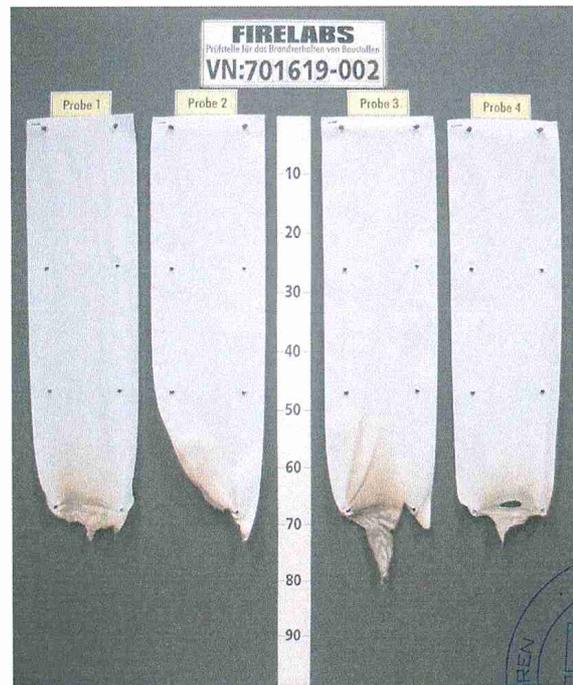
Bild 4  
Aussehen des Probekörpers nach dem  
Brandversuch
